Behandeln statt austauschen:

Trittsicherheit im zweiten Anlauf

Hochglänzende Bodenbeläge aus Naturstein oder keramischen Fliesen wirken ausgesprochen edel. Oft wird dabei der Sicherheitsaspekt vergessen. Denn mit der Rutschsicherheit ist es im feuchten Zustand nicht so gut bestellt. Hier kann eine nachträgliche chemische Behandlung helfen. Der Beitrag stellt ein System der Supergrip Deutschland GmbH (Adlerstr. 78, 25462 Rellingen, Tel.: 04101-31061, www.supergrip.de) vor.

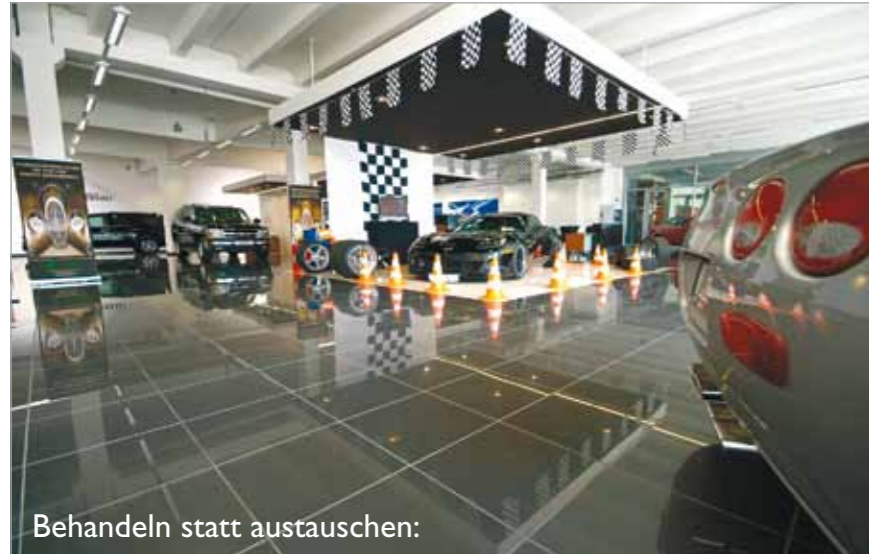
Foto oben: Große Fliesenformate sind heute sehr beliebt, stellen aber ein erhöhtes Sicherheitsrisiko dar. Verantwortlich ist die reduzierte Anzahl der Fugen, die mit zur Rutschhemmung beitragen können.

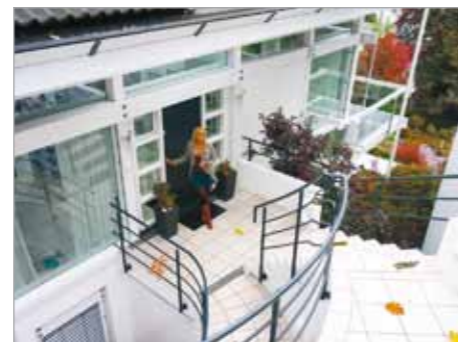
Vermieter müssen dafür Sorge tragen, dass ihre Mieter einen sicheren Zugang zum Gebäude haben. Bei Nässe kann allerdings ein attraktiver Außenbereich mit mineralischen Böden rutschig werden.

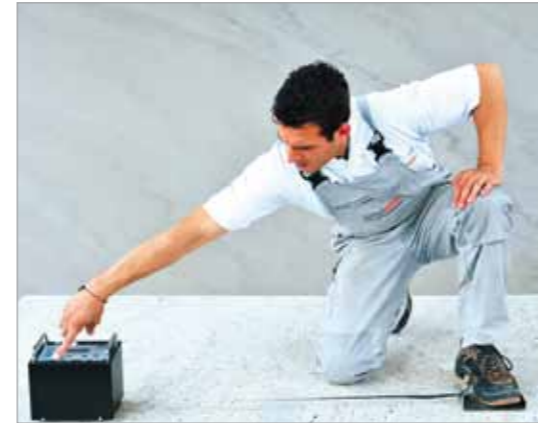
Zur Ermittlung des Gleitwiderstandes am Boden werden vor Ort mobile Messgeräte eingesetzt. So lässt sich der Zustand der Oberfläche effektiv beurteilen als Voraussetzung für die richtigen Maßnahmen.

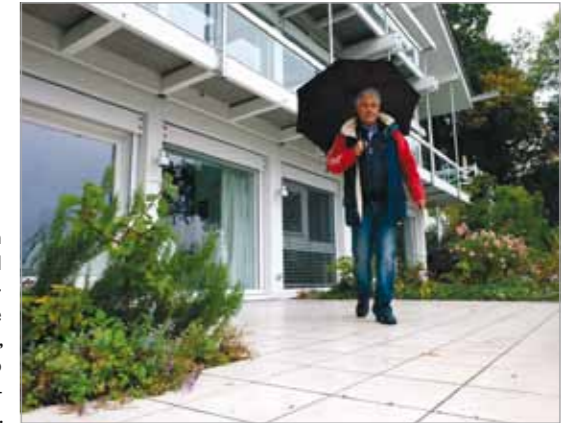
Zur Gestaltung optisch ansprechender Terrassen und Wege werden häufig Außenfliesen verwendet. Um bei Nässe Sicherheitsrisiken zu reduzieren, sollte der Belag – unabhängig ob neu oder bereits in Benutzung – behandelt werden.
