Stadtcafé Ottensen, Hamburg:

Hundertwasser, Cotto und der Boden der Welt

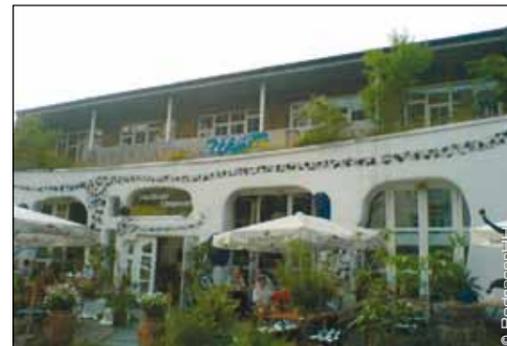
Die Fassade ist die gleiche wie früher: die runden Fenster, die Zwiebeltürmchen, die Mosaiken

2009 wurde das Café wegen Baufälligkeit geschlossen. 2013 erfolgte der weitgehende Abriss

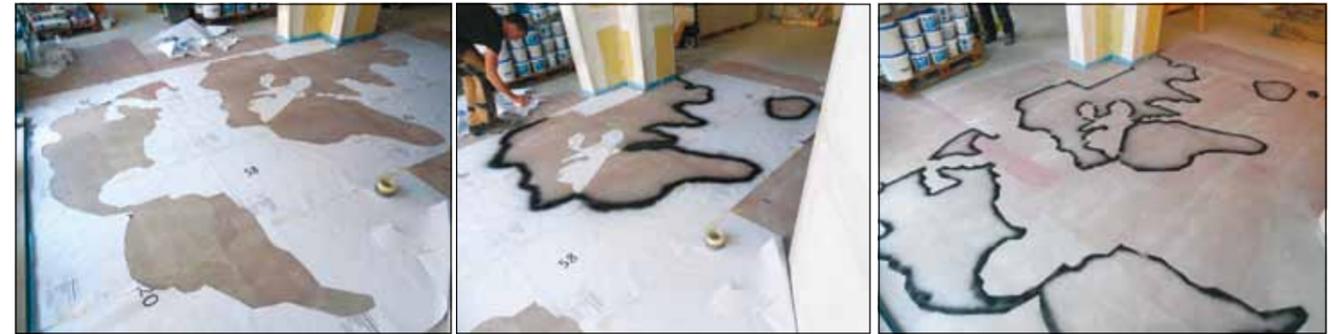
Um das „Welt-Bild“ originalgetreu auf den Boden übertragen zu können, wurden Abbildungen 1:1 geplottert, ausgeschnitten und auf dem Boden ausgelegt. Die Umrisse wurden dann mit Sprühfarbe markiert.

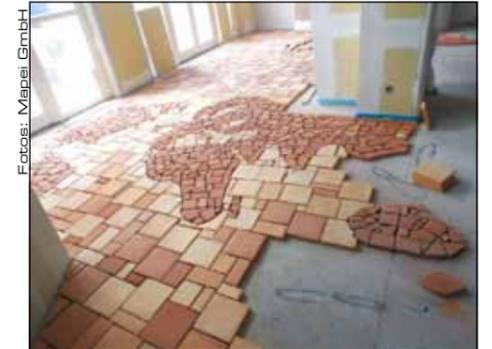
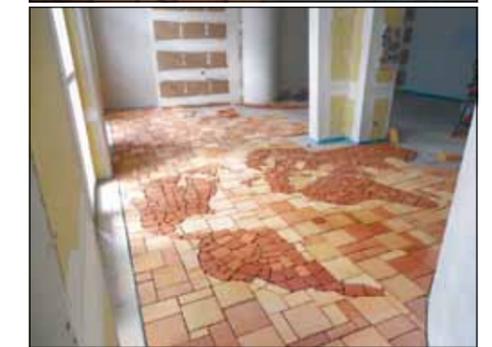
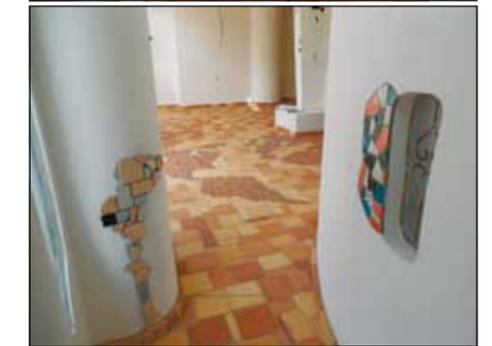
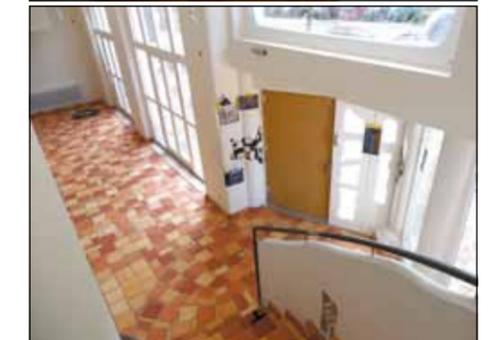
Über einen Plotterausdruck wurden die gescannten Aufnahmen des Originalbodens auf den mit einem Primer vorbereiteten Zementestrich übertragen. Diese Grundierung dient als Haftgrund dazu, die Saugfähigkeit des Untergrundes zu verringern. Die Kontinente wurden in ihren Umrissen mit Farbe auf dem Zementestrich „vorgezeichnet“. Rund 180 m² Bodenfläche waren im Gastraum entsprechend detailgetreu und maßgenau vorzubereiten. Zunächst wurden die vorgezeichneten Kontinente, die Schnecken und Rundungen mit dem Mittelbettmörtel „ausgefüllt“, in den die entsprechend dem Originalboden zugeschnittenen und farblich sortierten Cotto-Platten verlegt wurden. Die umliegenden Flächen werden anschließend genau angearbeitet.

Cotto-Boden: Grundierung: Mapei Primer G (Verhältnis 1:3), Verlegung: Mapestone TM (zementärer, grauer, trasshaltiger Mittelbettmörtel zur Verlegung von verfärbungs- und verformungsstabilen Naturwerksteinen in Schichtdicken von 5 bis 20 mm, geeignet zum Ansetzen und Verlegen von Naturwerksteinplatten mit Dickentoleranzen)
