Schöner relaxen mit Weitblick:

# Eine Therme wie aus dem Märchenland

## Baudaten:

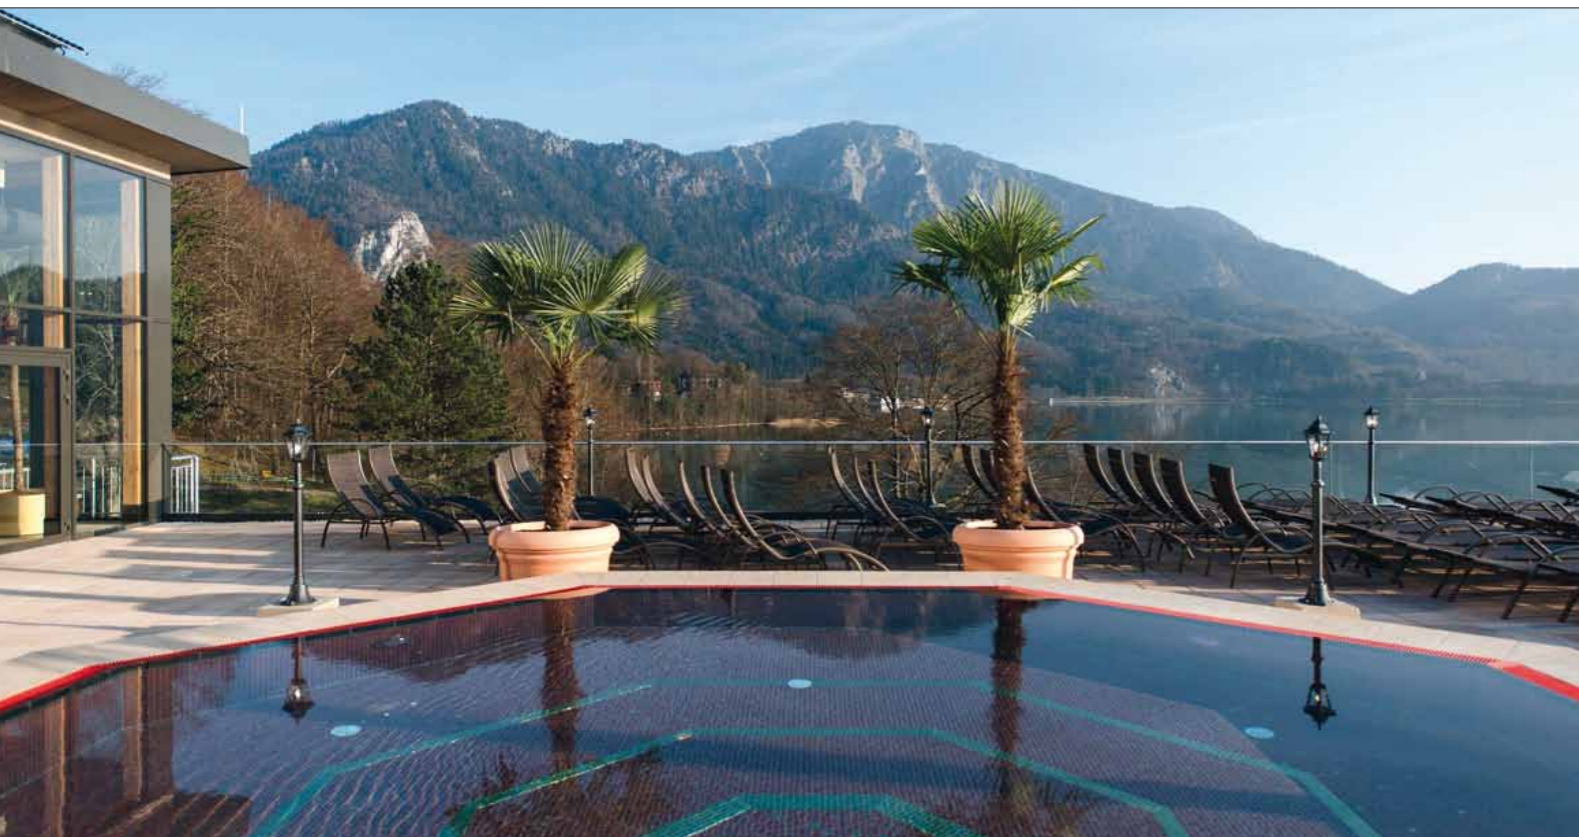
Sieben Saunen mit einer Gesamtfläche von 450 m<sup>2</sup> sind in der Kristall-Therme Trimini entstanden, die größte ist die Herzogstand-Sauna mit traumhaftem Blick auf die Natur und den gleichnamigen Berg.

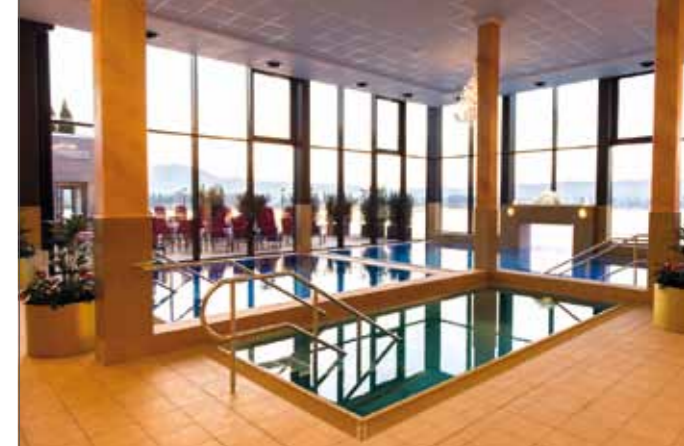
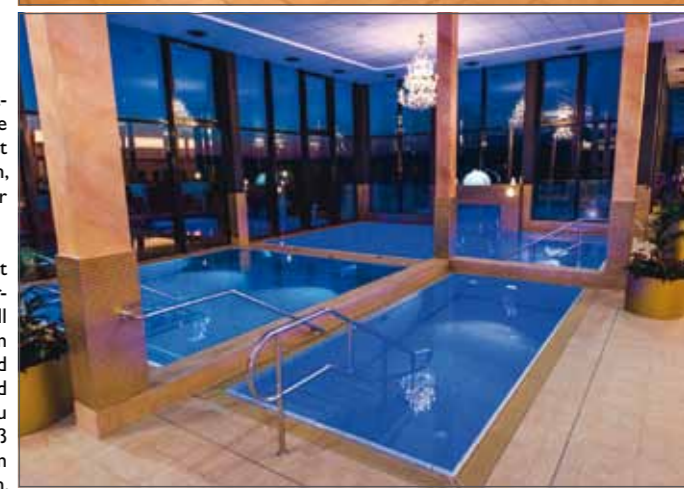
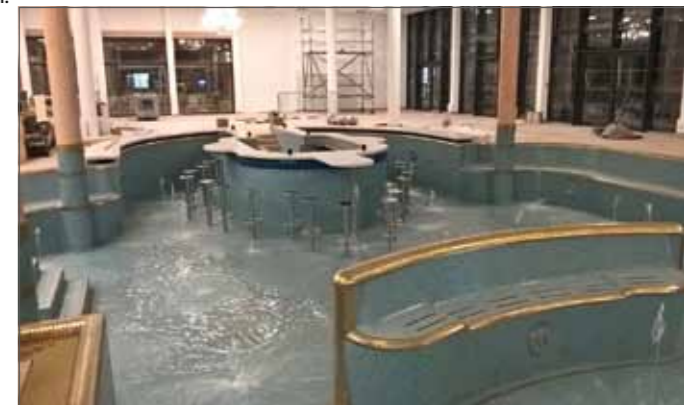
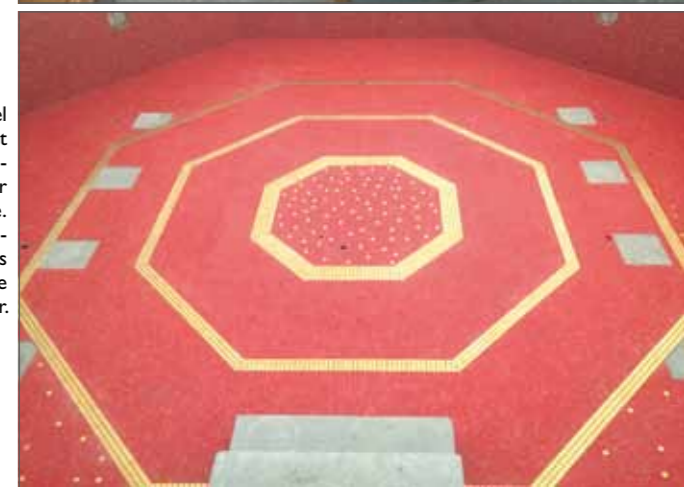
Exklusiv und edel wirken die mit Mosaik ausgekleideten Becken der Kristall-Therme. Eines der besonderen Highlights ist auch die schicke Poolbar.

Neben den Abdichtungsarbeiten musste die Betonüberdeckung des Bewehrungsstahls im Becken der Poolbar korrosionssicher gemacht werden. Durch Auftragen eines Universalreparaturmörtels wurden einzelne Stellen auf das erforderliche Maß erhöht.

Für die Verlegung des Mosaik und Naturwerksteinbelägen in den fünf Becken wurde der Untergrund speziell aufbereitet. Denn ein planebener Untergrund ist Voraussetzung für die dauerhafte Haftung von Mosaik. Mittels Haftzugprüfung wurde die Festigkeit des Betons bewertet. Die Untersuchung ergab: Der Beton musste nicht durch aufwendiges Sandstrahlen vorbereitet werden. Es genügte eine einfache Hochdruckreinigung. Auf die sauberen Oberflächen wurde ein Ausgleichsmörtel aufgetragen, um Unebenheiten an Wand und Boden zu egalisieren und einen planebenen Untergrund herzustellen.
