## Härtetest für hochalpine Terrassen

### Badener Hütte: Europas höchste Terrassensanierung

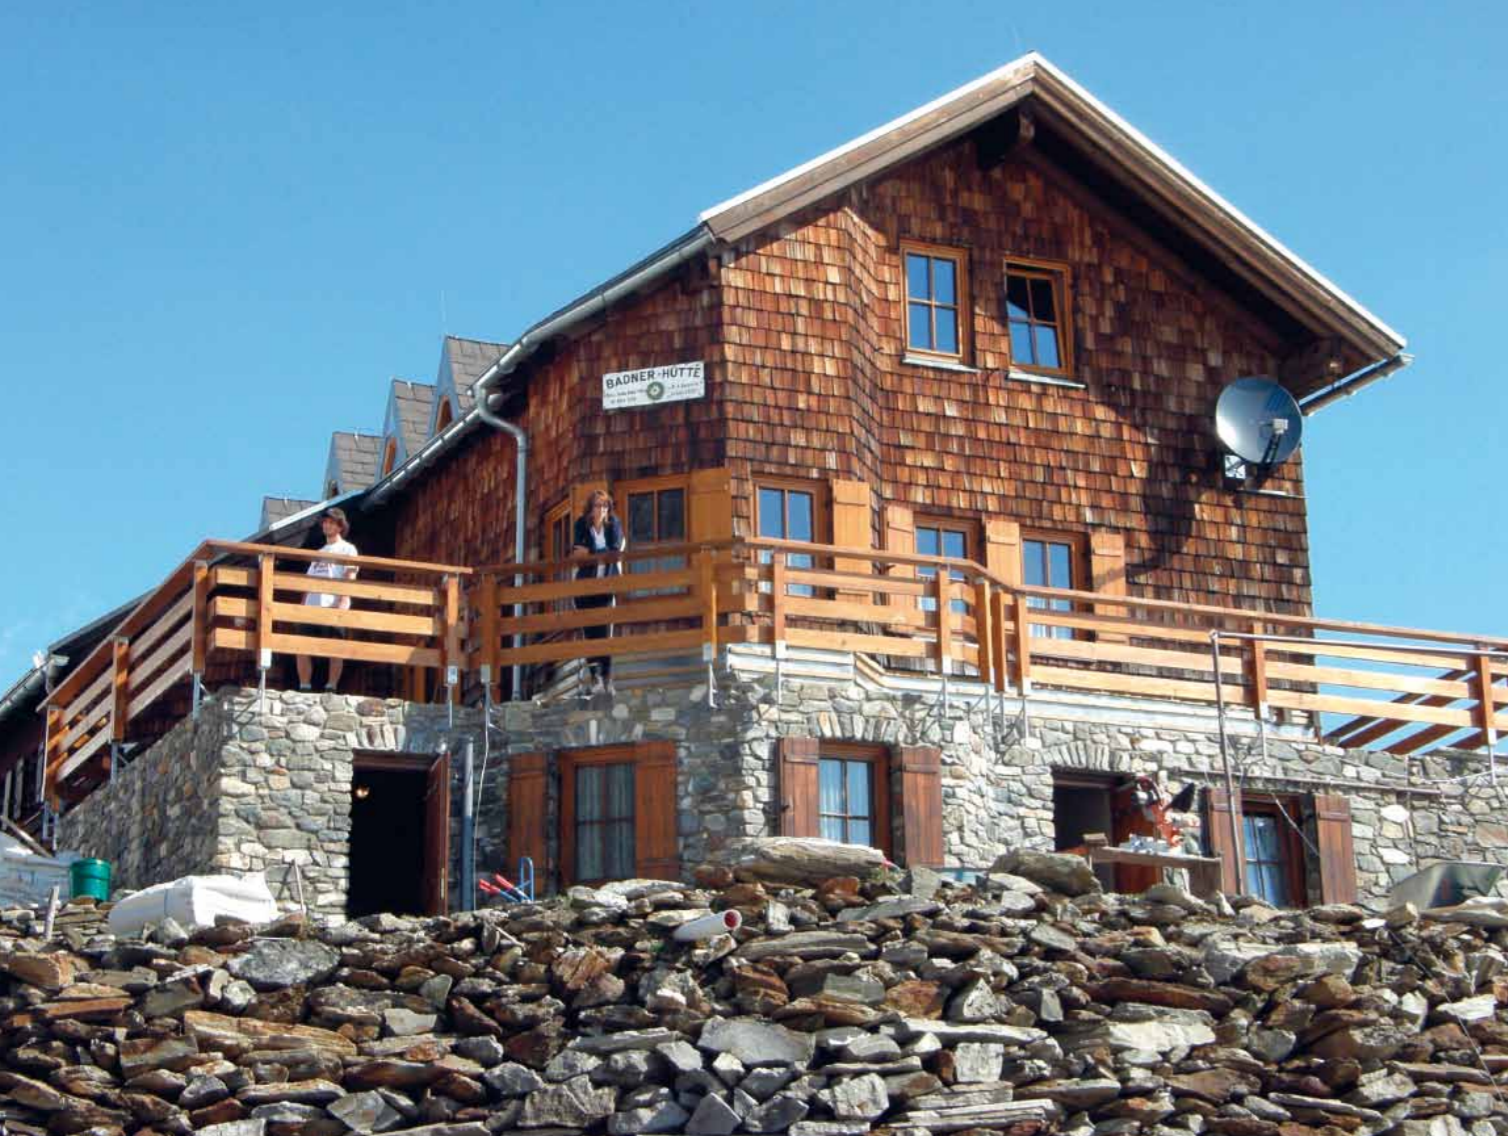
Die „höchste Terrassensanierung Europas“ fand auf 2.608 m Höhe bei der Badeber Hütte in Matrei in Osttirol statt (großes Foto linke Seite). Sie erfolgte mit einer speziellen Naturstein-Flächendrainage.

Der Deutsche Alpenverein als Betreiber der Schutzhütte wollte deshalb die Terrasse unbedingt so sanieren, dass der neue Belag langfristig schön bleibt, auch um die hohen Transportkosten in Zukunft zu sparen. Denn bei der Sanierungsmaßnahme mussten alle Materialien per Helikopter zur Badener Hütte gebracht werden. Doch wie schützt man den Belag aus vulkanischem Stein in dieser Höhe am zuverlässigsten? Der Alpenverein entschied sich für eine spezielle Naturstein-Flächendrainage.

Zum Einsatz kam ein System, das für solche extreme Bereiche ausgelegt ist. Zum einen müssen solche Systeme absolut kapillarpassiv sein. „Die Bettungsschichten, auf denen Fliesen oder Naturstein verlegt werden, sind nicht kapillarbrechend. Das bedeutet: Kies, Splitt oder Drainagemörtel alleine transportieren das Stauwasser nach oben“, erläutert Geschäftsführer Ralph Johann des Bauzubehörherstellers Gutjahr, der die Sanierung verantwortete. Eine zusätzliche Flächendrainage verhindert dies und hält damit Feuchtigkeit, die Schaden anrichten könnte, vom Belag fern.

Zudem stellten Flächendrainagen den Belag auf. Dadurch bilden die Drainagekanäle einen definierten Hohlraum, durch den Wasser schnell und effektiv abfließen kann. Ohne diese schnelle Entwässerung kann sich Regenwasser, das über die Fugen in Balkon- oder Terrassenbeläge eindringt, in der Konstruktion stauen. Das führt zu Ausblühungen, Frostschäden, Feuchtflecken und wucherndem Unkraut in den Fugen.

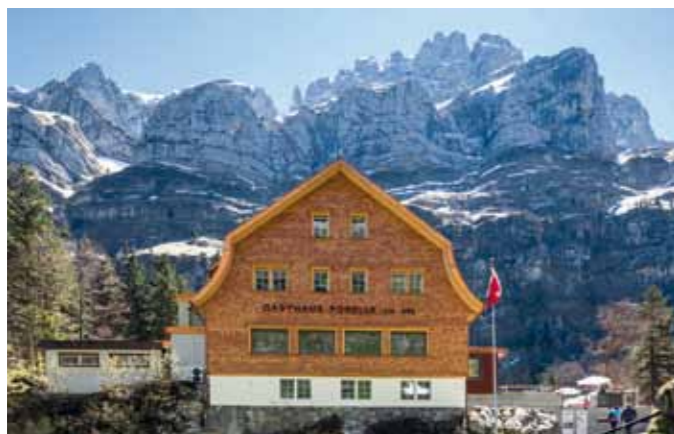
Das Berggasthaus Forelle liegt auf 1.141 Metern Höhe, mitten in den Appenzeller Alpen. Statt des ursprünglich unpraktischen Kiesbelags wurden auf der Terrasse 3 cm dicke Natursteinplatten verlegt.

Das Berggasthaus Forelle liegt auf 1.141 Metern Höhe, mitten in den Appenzeller Alpen. Für die Besucher ist es ab 950 Metern Höhe nur zu Fuß zu erreichen. Belohnt werden die Wanderer dann durch einen einmaligen Ausblick von der Gartenterrasse über den Seealpsee und das Alpsteingebiet. Vor den Sanierungsarbeiten hatte die 300 m<sup>2</sup> große Gartenterrasse einen unpraktischen Kiesbelag. Der Eigentümer entschied sich, stattdessen den 3 cm dicken Naturstein „Quarzit Verde“ verlegen zu lassen. Auch hier sorgt jetzt eine Flächendrainage für dauerhafte Schadensfreiheit, allerdings mit einem Unterschied: Da der neue Terrassenaufbau auf einem unebenen Untergrund erfolgte, kam hier eine unterseitig gelochte Flächendrainage zum Einsatz, die eine dreidimensionale, schnelle Sickerwasserabführung gewährleistet.
