## Trittsicherer Boden für die Driving Range

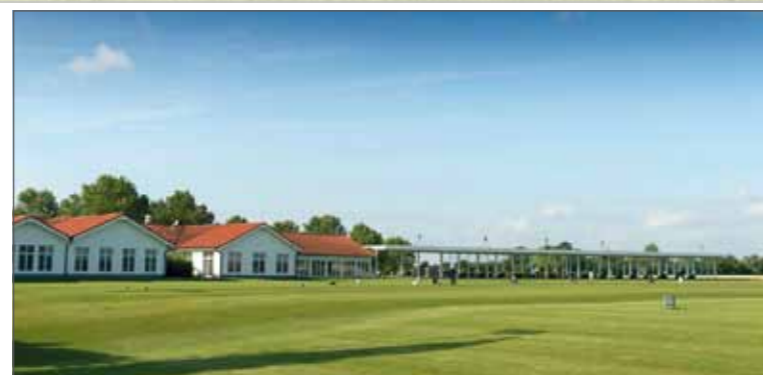
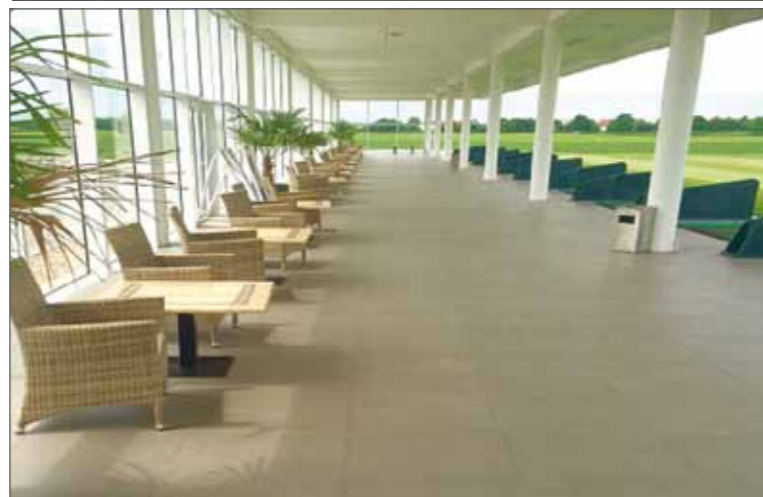
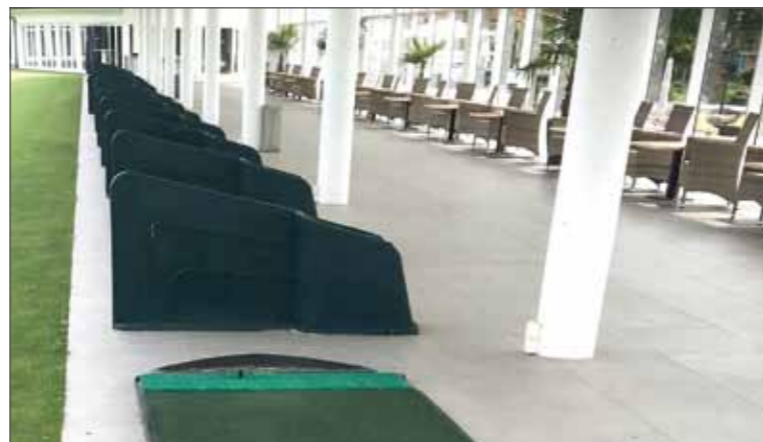
Der Wattenheimer Golfpark bietet eine überdachte und komfortable Flutlicht-Driving-Range mit stylem Fliesenbelag. Der sieht chic aus, birgt aber Risiken: Wenn Feinsteinzeugfliesen nicht die erforderliche Rutschhemmung aufweisen, werden sie zum Problemfall, besonders in Verbindung mit dem golftypischen Schuhwerk.

Der Golfpark Biblis-Wattenheim ist ein Beispiel für Exklusivität. Hier steht für die Aktivitäten eine 27-Loch-Anlage zur Verfügung. Der Heimatplatz des Lufthansa Golfclubs ist einer der größten Golfanlagen Hessens und gehört zum Verbund „Golf absolute“. Doch auf der großzügigen Driving Range zeigte sich ein Problem: Witterungsbedingt wurden die Fliesen so rutschig wie auf einer Eislaufbahn. Um den Golfern einen rutschfesten und sicheren Abschlag zu ermöglichen, wurden 490 Quadratmeter Fliesen rutschhemmend beschichtet.

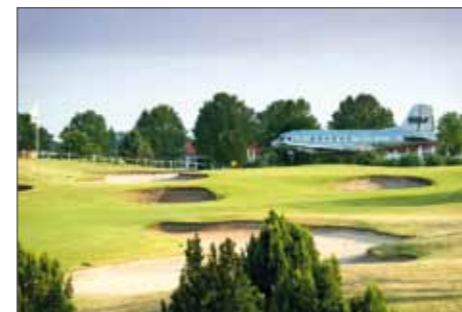
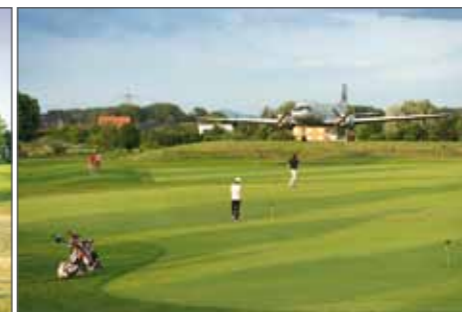
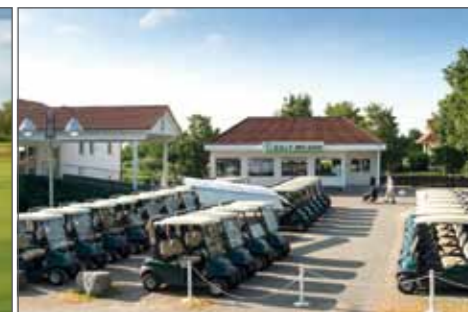
Das der Golfpark Biblis-Wattenheim kein gewöhnlicher ist, lässt schon das Ambiente erahnen. Ein ausgerangierter Flugzeug-Veteran symbolisiert die Nähe zur Luftfahrt: Es ist der Heimatplatz des Lufthansa Golfclubs. Übrigens auch Nicht-Golfer fühlen sich hier zu Hause: Das 136 ha große Gelände bietet auch viele befestigte Wander-, Reit- und Radfahrwege.

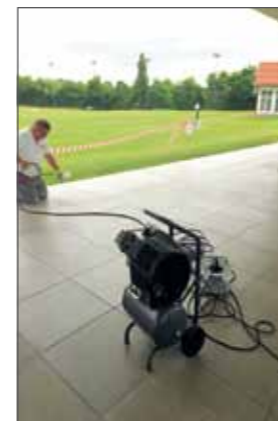
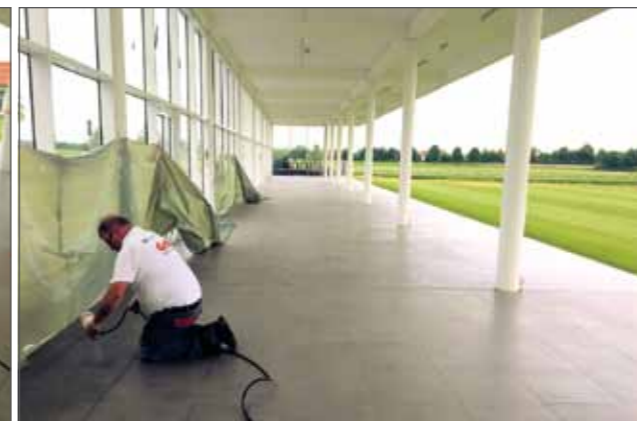
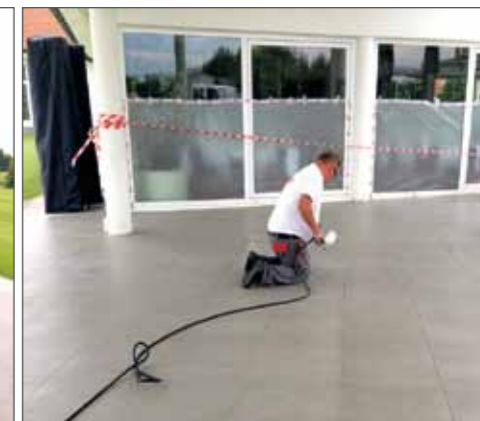
Auch wenn der Effekt der Rutschhemmung je nach Beanspruchung nicht ein „Fliesenleben“ lang hält, rechnet sich die Beschichtung schon allein wegen der kurzen Betriebsunterbrechung und des einfachen Auftrags, in diesem Fall mit einer speziellen Spritzpistole.

Bei der Driving Range ging es darum, insgesamt 490 Quadratmeter Steinfliesen zu beschichten. Nach der maschinellen Grundreinigung der Oberfläche wurde die Beschichtung großflächig aufgetragen. An einen Kompressor wird eine Spritzpistole angeschlossen, diese hat eine entsprechende Düsenvorrichtung, durch die das Granulat läuft. In diesem Fall wurde die Rutschsicherheitsklasse R11 erreicht. Die Weiland GmbH hat in das Projekt 25 000 Euro investiert.
